セメント系固化材を用いた改良体の長期安定性に関する研究 — 材齢22年試験結果報告 —

(一社)セメント協会 セメント系固化材技術専門委員会*

A STUDY ON LONG TERM STABILITY OF SOIL-CEMENT COLUMNS IMPROVED BY GEOCEMENT (by The Committee on Geocement)

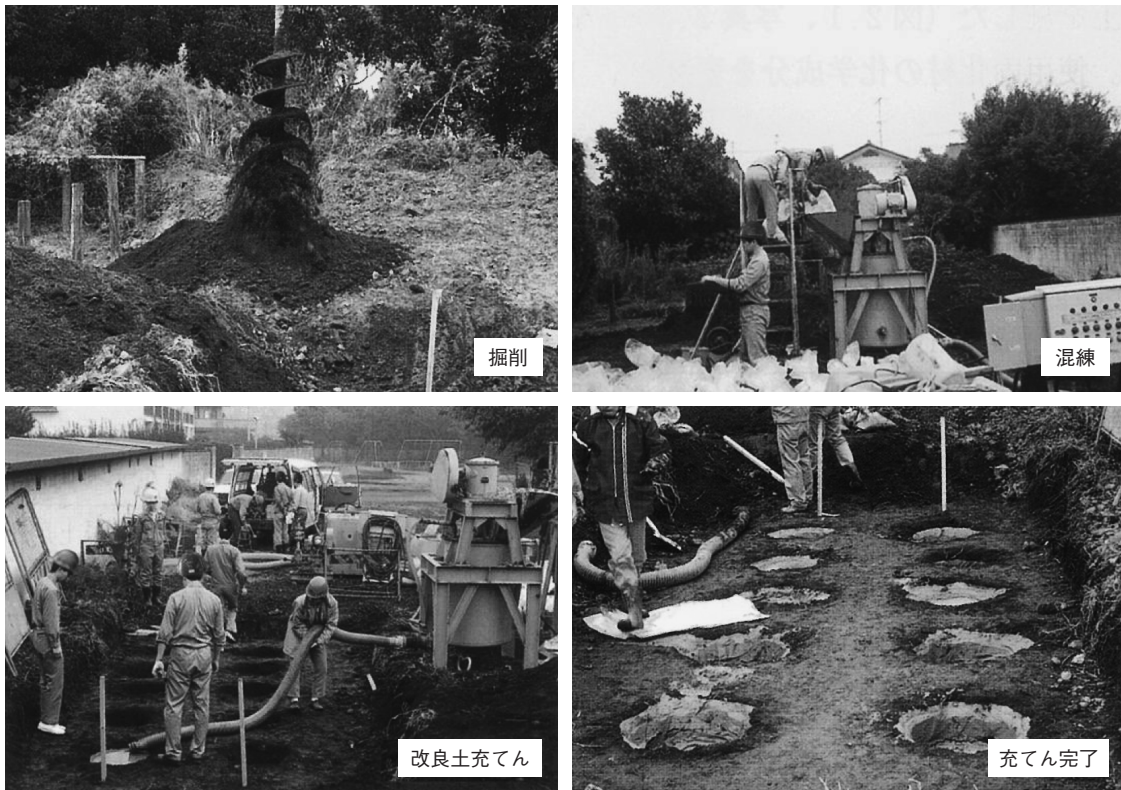
写真1 試験施工の状況(1990年)

試験施工の概要を表1に示す。改良する対象土は、含水比122.4%、湿潤密度1.325g/cm³の火山灰質粘性土であり、改良場所の地下水位は改良深さより深い位置であった。施工は、均質な改良体を作製するために、モルタルミキサを使用してアースオーガーにより掘削した土、固化材および水を混練し、流動性を確保した改良土を掘削孔に充てんした(写真1)。充てん後、40cm程度の覆土を行った状態で長期試験を開始した。なお、固化材は一般軟弱土用セメント系固化材を使用し、目標の一軸圧縮強さを

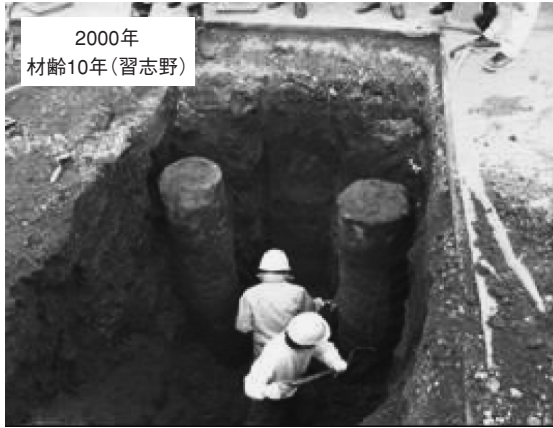
写真2 改良体の掘り出し状況

粘性土となり、含水比が低く湿潤密度が高い環境である。なお、移設し土中に埋戻すさいに、改良体を4つに分割した。写真2に、材齢10年時の調査における掘起し状況と材齢22年時の掘起し状況を示す。
